PROJEKT WYMIANY

STOLARKI OKIENNEJ I DRZWIOWEJ KOŚCIOŁA

pw. Narodzenia św. Jana Chrzciciela
w Rzeplinie

Zamość X. 2022

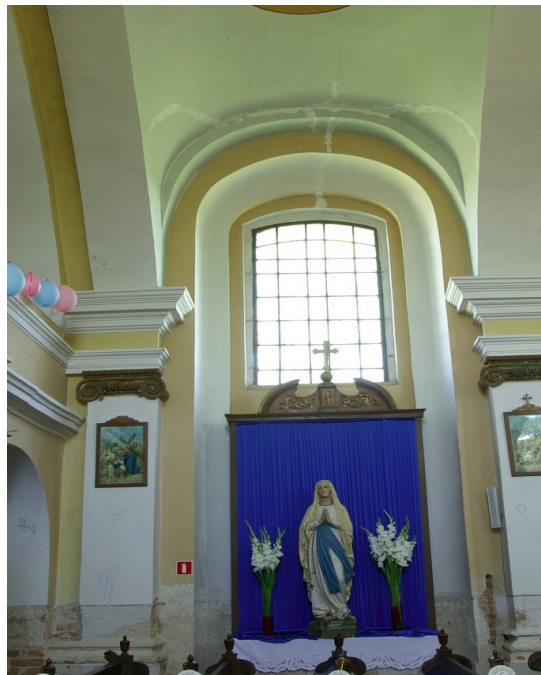
Kościół parafialny pw. Narodzenia Jana chrzciciela podlegał w ostatnich latach kompleksowemu remontowi. Interwencji potrzebuje stolarka okienna i drzwiowa nie spełniająca wymogów technicznych i termicznych. Dziurawe drzwi oraz stalowe przemarzające okna powodują dalszą degradację obiektu. Koniecznym jest ich wymiana na nowe drewniane- trzymające odpowiednie parametry cieplne.

Foto1. Stalowe okno nawy głównej. Widok od wnętrza

Demontaż istniejących okien stalowych oraz zniszczonych drzwi zewnętrznych wraz z futrynami

Okna drewniane, sosnowe, szklone zestawem szklanym o współczynniku przewodności cieplnej $K=1.1$. Kolor stolarki-ciemny orzech.

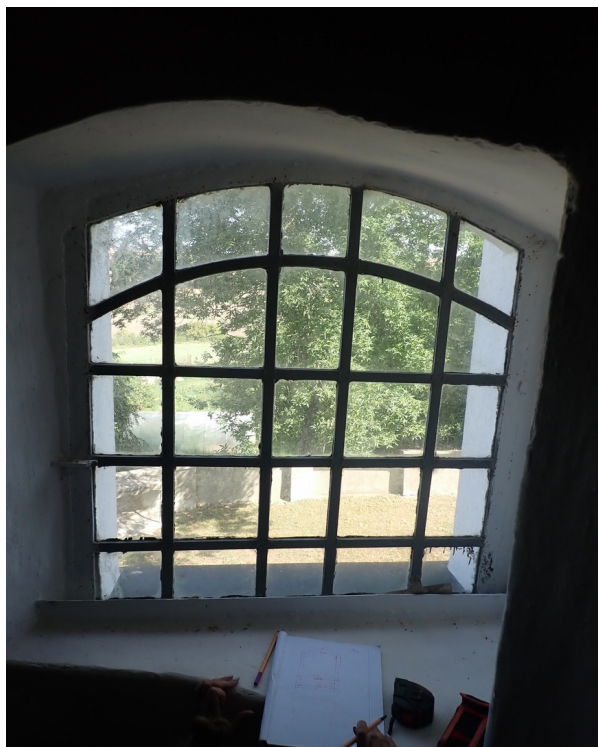
Foto 2. Okno chóru. Widok od wnętrza

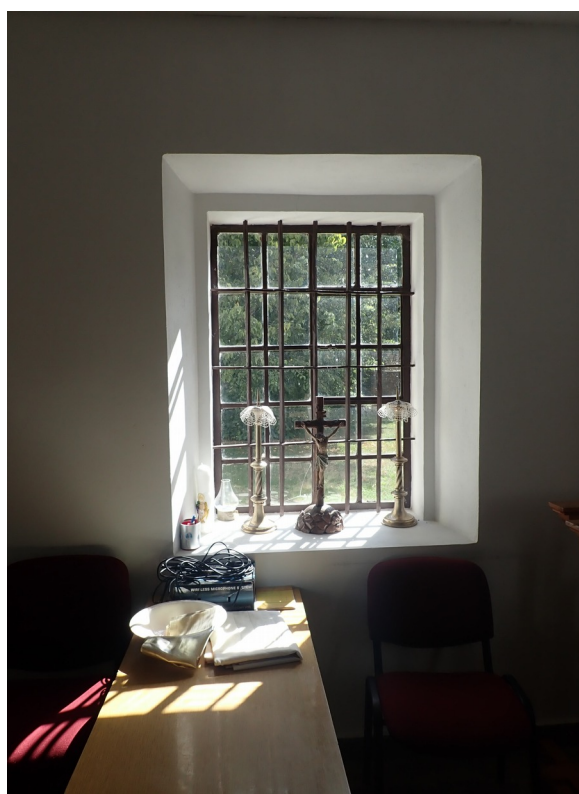
Foto 3. Okno zakrystii. Widok od wnętrza

Okna zakrystii osadzić przed istniejącymi kratami stalowymi od strony wewnętrznej.

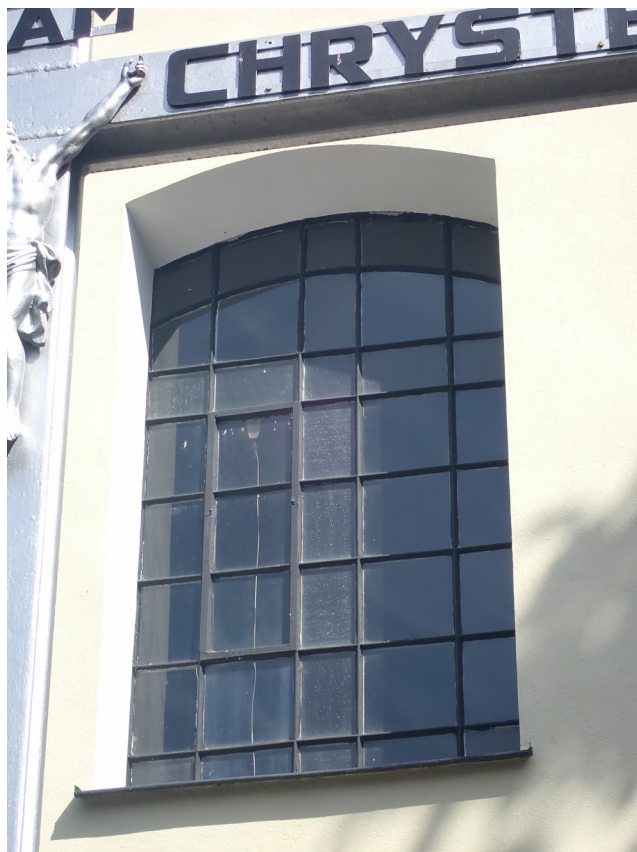
Foto.4. Okno nawy głównej i prezbiterium

Istniejące kraty okienne oczyścić zabezpieczyć antykorozyjnie oraz pomalować w kolorze ciemnoszarym matowym.

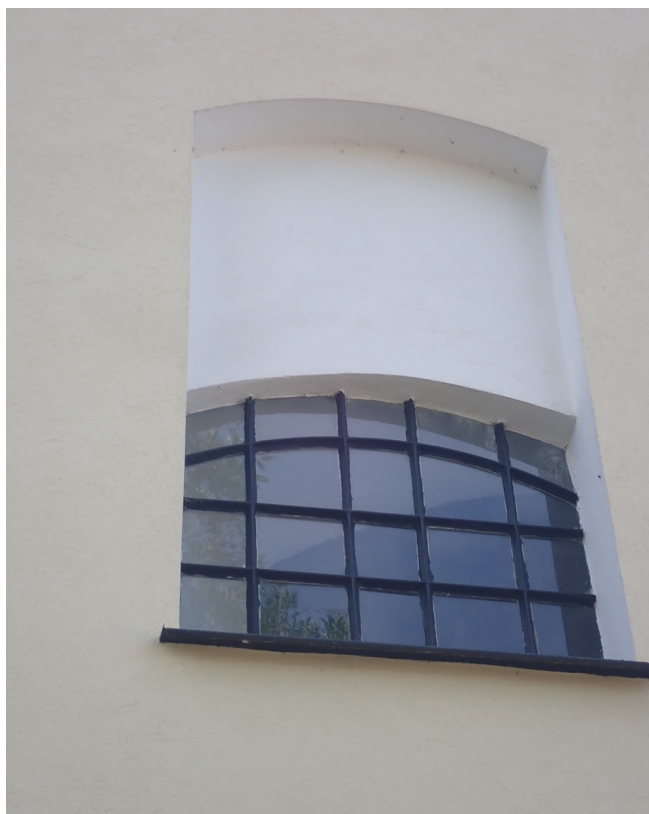
Foto.5. Okno chóru

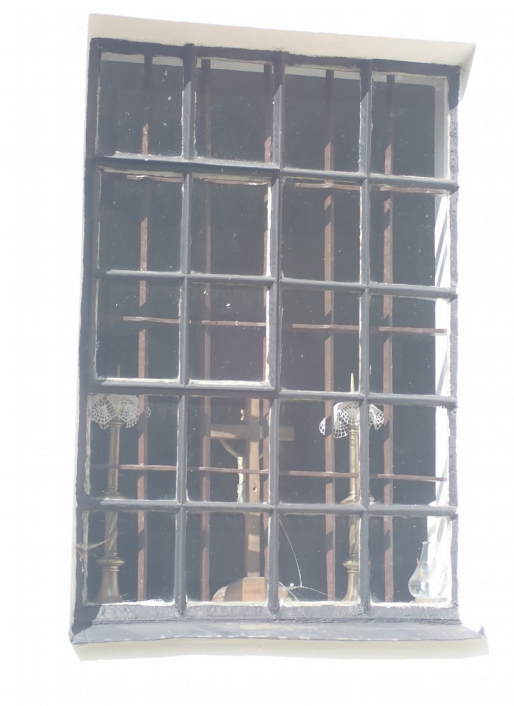
Foto.6. Okno zakrystii

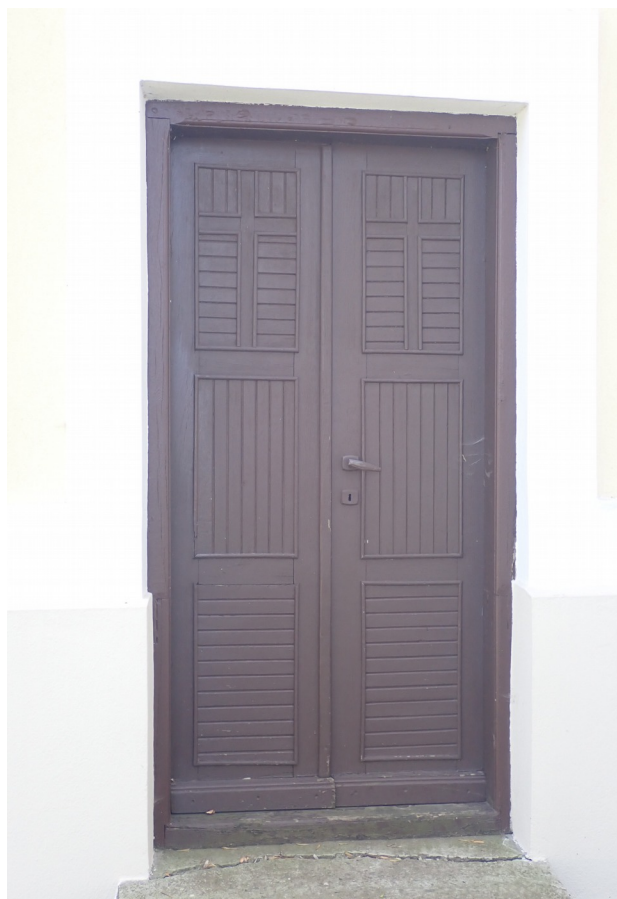
Foto.8. Drzwi boczne- północne

Drzwi frontowe bardzo zniszczone, wypaczone z ubytkami, nieszczelne, zaatakowane przez szkodniki. **Stan techniczny** oraz niespełnianie norm techniczno-cieplnych **kwalifikuje je do wymiany na nowe**, tożsame z pozostałymi drzwiami przeznaczonymi do wymiany. Stolarka drzwiowa wykonana indywidualnie. Drewno sezonowane jesionowe. Docieplone, malowane w kolorze ciemny orzech.

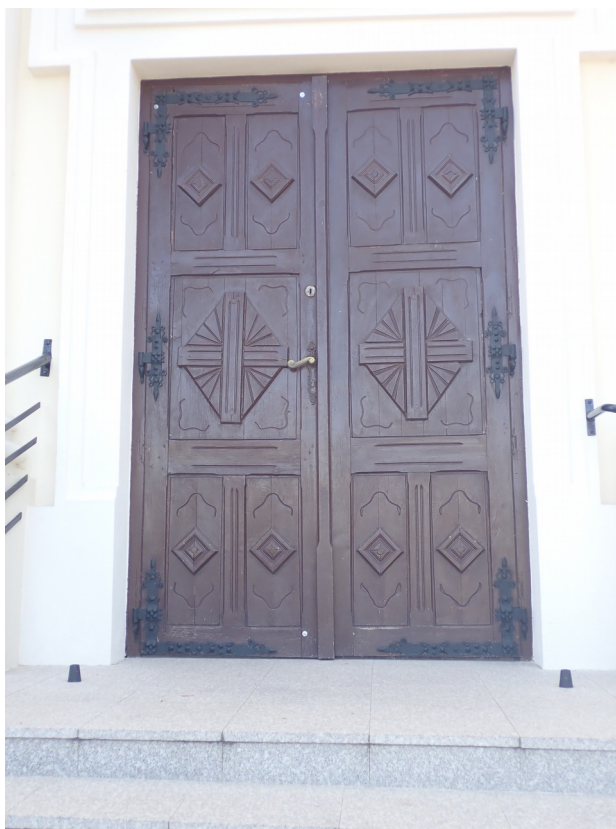
Foto.9. Drzwi główne- Frontowe
